## **PREFEITURA MUNICIPAL DE XANGRI-LÁ**

### **RELATÓRIO DE VISTORIA TÉCNICA**

**OBJETO:** REFORMA PARADAS DE ÔNIBUS DO MUNICÍPIO DE XANGRI-LÁ/RS

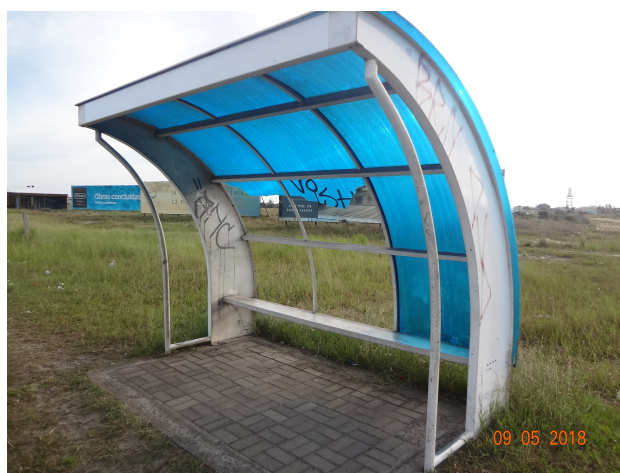
1. Cobertura de policarbonato alveolar quebrado.

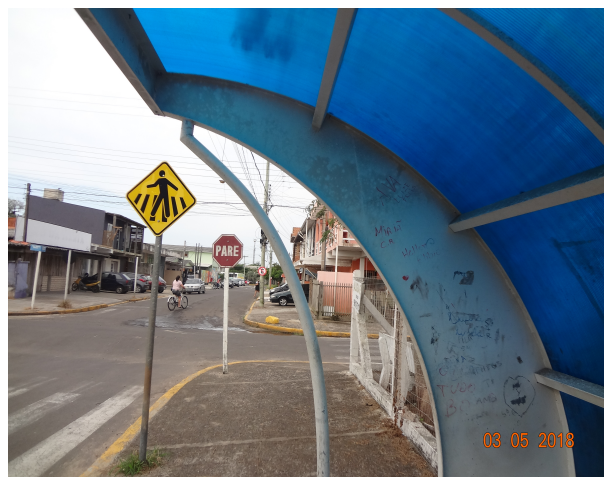
2. Pintura da estrutura metálica em mau estado.

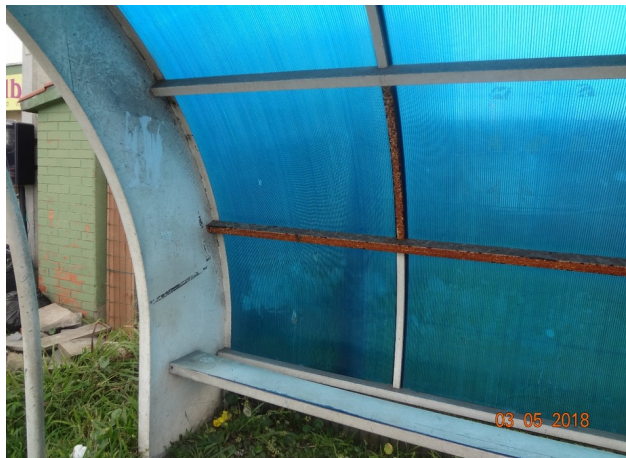
3. Barras da estrutura metálica corroídas.

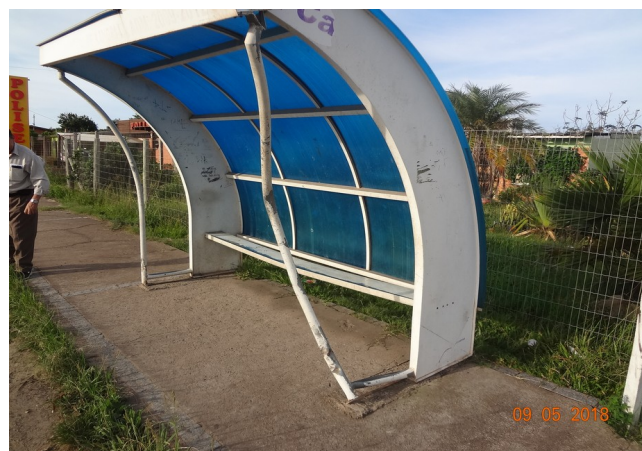
4. Tubo redondo da estrutura metálica danificada.

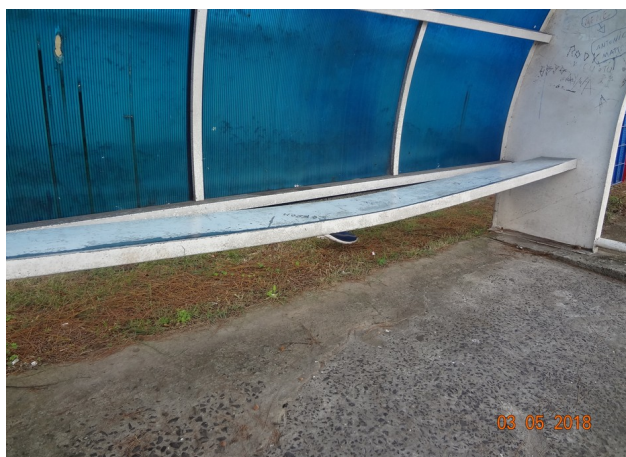
5. Bancos da estrutura metálica empenadas

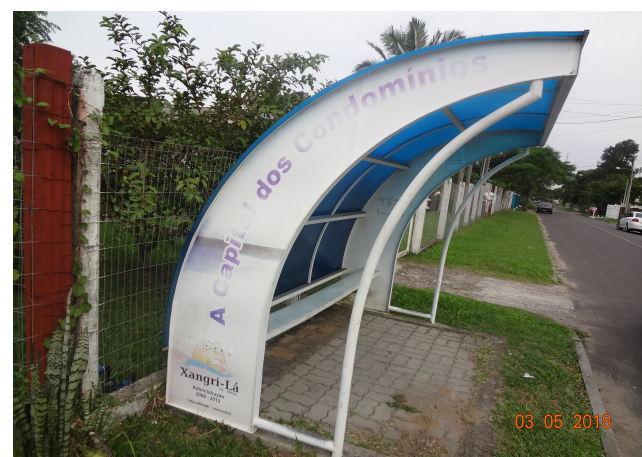
6. Adesivo desbotado
