# ESTUDO TÉCNICO ELÉTRICO.

VISTORIA E CONSEQUENTE ELABORAÇÃO DE LAUDO ELÉTRICO COM FORNECIMENTO DE ANOTAÇÃO DE RESPONSABILIDADE TÉCNICA (ART), PARA A FINALIDADE ESPECÍFICA DE ATESTAR E/OU INDICAR AS ADEQUAÇÕES NECESSÁRIAS NAS INSTALAÇÕES ELÉTRICAS DAS **ESCOLAS E.M.E.I. LOBINHO GUARÁ, E.M.E.I. SEMENTINHA E E.M.E.I. RAINHA DO MAR**, IDENTIFICADAS ACIMA, PARA POSSIBILITAR A INSTALAÇÃO DE CONDICIONADORES DE AR TIPO SPLIT, EM NUMERO E POTENCIAS DESCRIMINADAS AO LONGO DESTE ESTUDO.

### 5.1. ESCOLA E.M.E.I. LOBINHO GUARÁ.

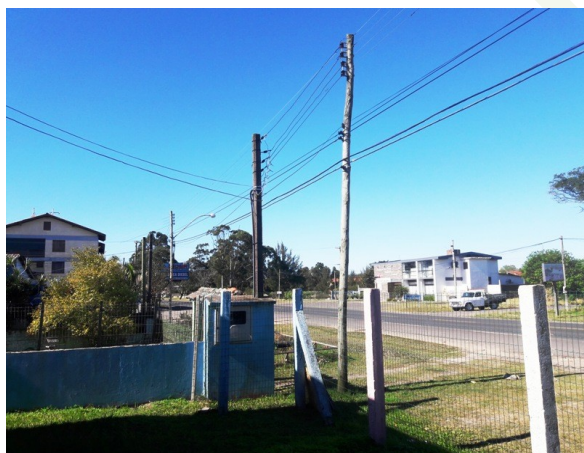
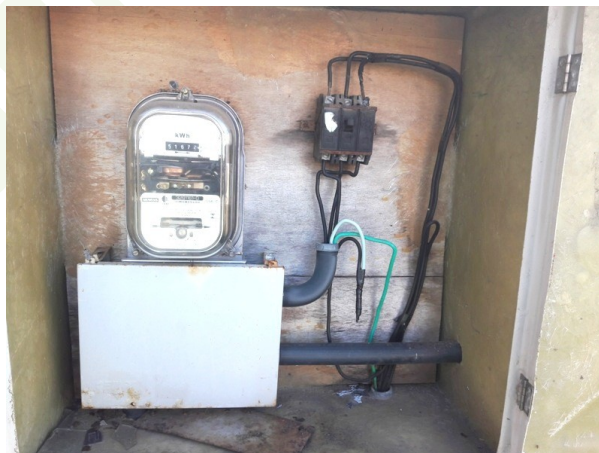
**FOTO 1 e 2:** FOI VERIFICADO QUE O QUADRO DE ENTRADA DO COLÉGIO LOBINHO GUARÁ, ESTA SUBDIMENSIONADO PARA A CARGA ATUAL. (VER NO DETALHE DA FOTO 3), SINAIS VISIVEIS DE SOBRECARGA).

SEGUNDO A TABELA ANEXO J DO RIC DE BT DA CEEE - D, E DE ACORDO COM A DEMANDA CALCULADA ACIMA, ESTE VALOR FICOU ENTRE  $38 < D < ou = 47$  KVA EM 220/127V, SENDO ASSIM, E COMO FOI VERIFICADO QUE O FORNECIMENTO DA ESCOLA É TIPO C3, **A INSTALAÇÃO DE NOVOS CONDICIONADORES DE AR SOMENTE PODERÃO SER ATIVADOS SE A ENTRADA E O TIPO DE FORNECIMENTO DE ENERGIA ATUAL FOR MODIFICADA**, COMO DESCREVO ABAIXO. (VER RECOMENDAÇÕES GERAIS DE INSTALAÇÃO NO FINAL DESTES ESTUDO TÉCNICO)

INSTALAÇÃO DE ENTRADA PADRÃO DE ENERGIA INDIVIDUAL DE FORNECIMENTO TIPO C6, MEDIÇÃO INDIRETA.

**DISJUNTOR A SER INSTALADO:** 3 X 125 A

**RAMAL DE ENTRADA:** 4 # 50 mm<sup>2</sup> - 1KV

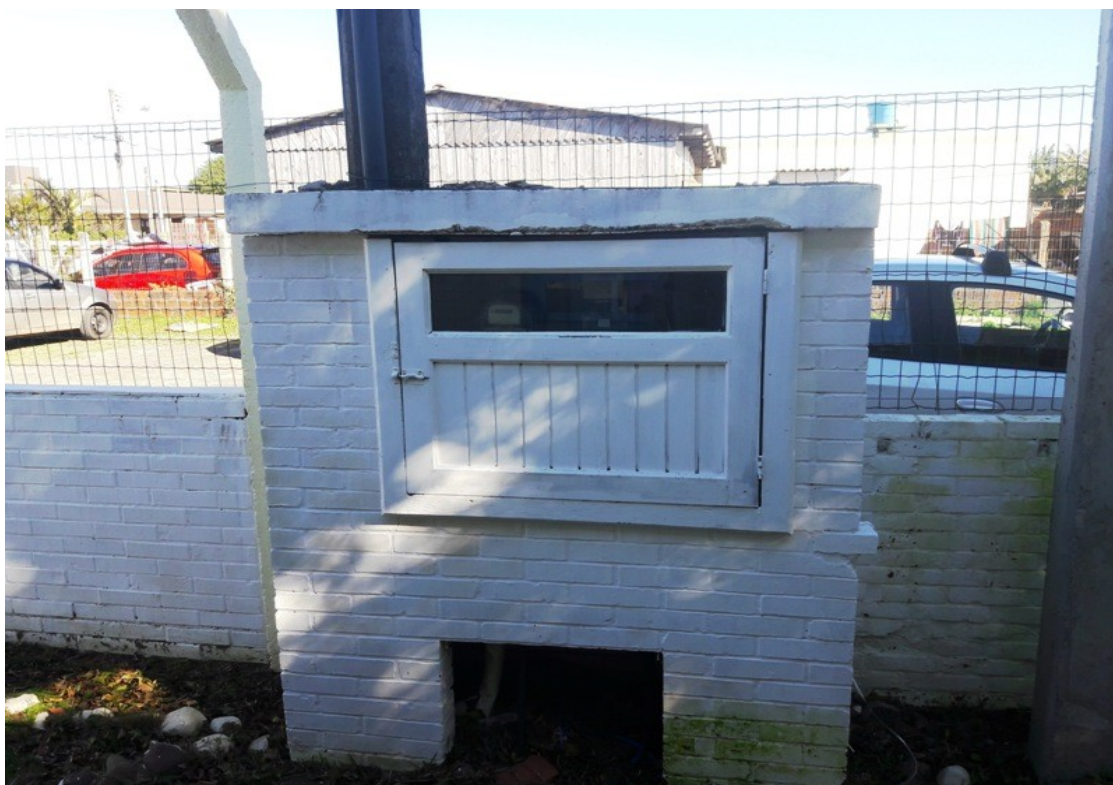
**FOTO 1:** MOSTRA A ENTRADA DE ENERGIA ELÉTRICA DA ESCOLA SEMENTINHA POR FORA.

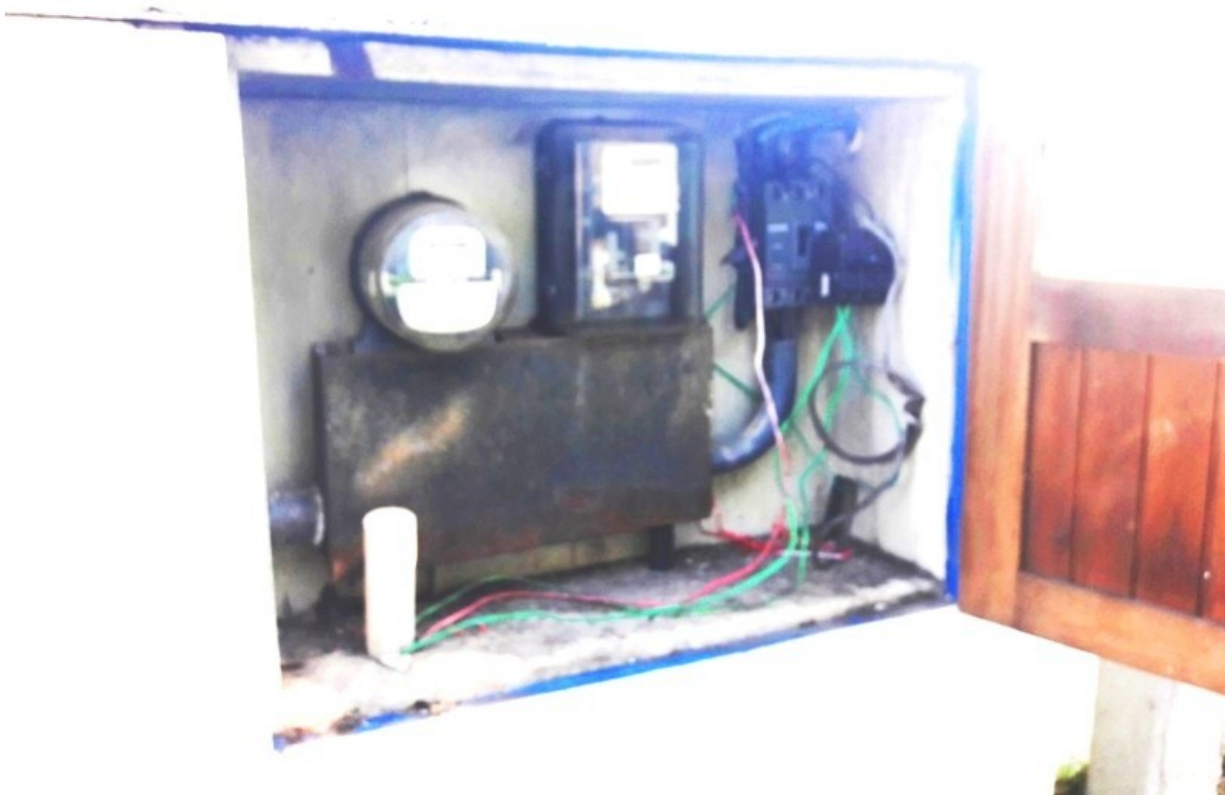
**FOTO 2:** FOTO DA ENTRADA DE ENERGIA DA ESCOLA SEMENTINHA POR DENTRO.

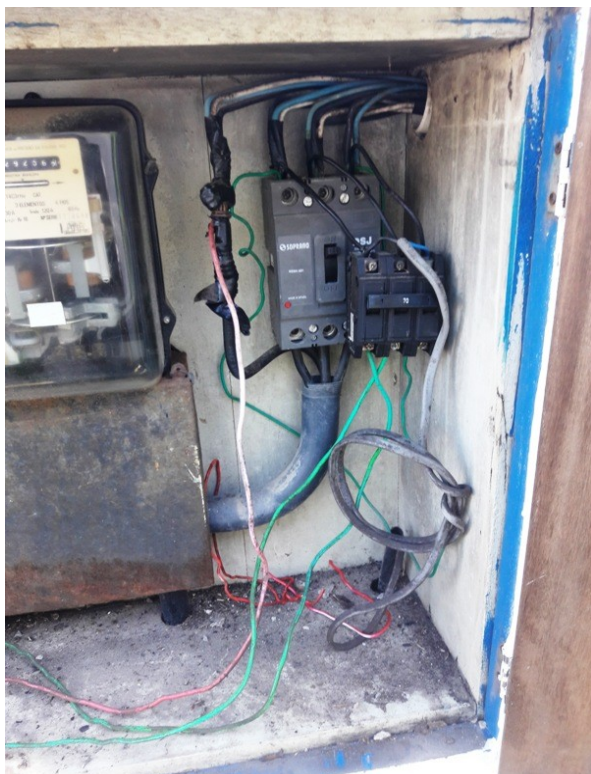
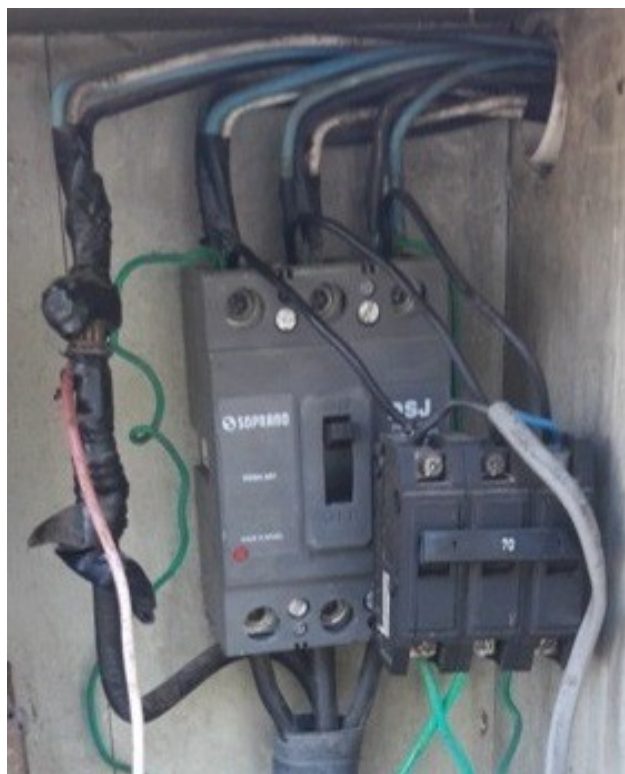
**FOTOS 3 e 4:** DETALHE DA FOTO 2, MOSTRA QUE A ENTRADA DE ENERGIA DA ESCOLA, ESTA TOTALMENTE FORA DAS NORMAS TÉCNICAS, E TOTALMENTE AVARIADA, SUGIRO SUA SUBSTITUIÇÃO IMEDIATA, ADEQUANDO AS INSTALAÇÕES A DEMANDA NOVA CALCULADA NESTE ESTUDO TÉCNICO.

INSTALAÇÃO DE ENTRADA PADRÃO DE ENERGIA INDIVIDUAL DE FORNECIMENTO TIPO C6, MEDIÇÃO INDIRETA.

**DISJUNTOR A SER INSTALADO:** 3 X 125 A

**RAMAL DE ENTRADA:** 4 # 50 mm<sup>2</sup> - 1KV

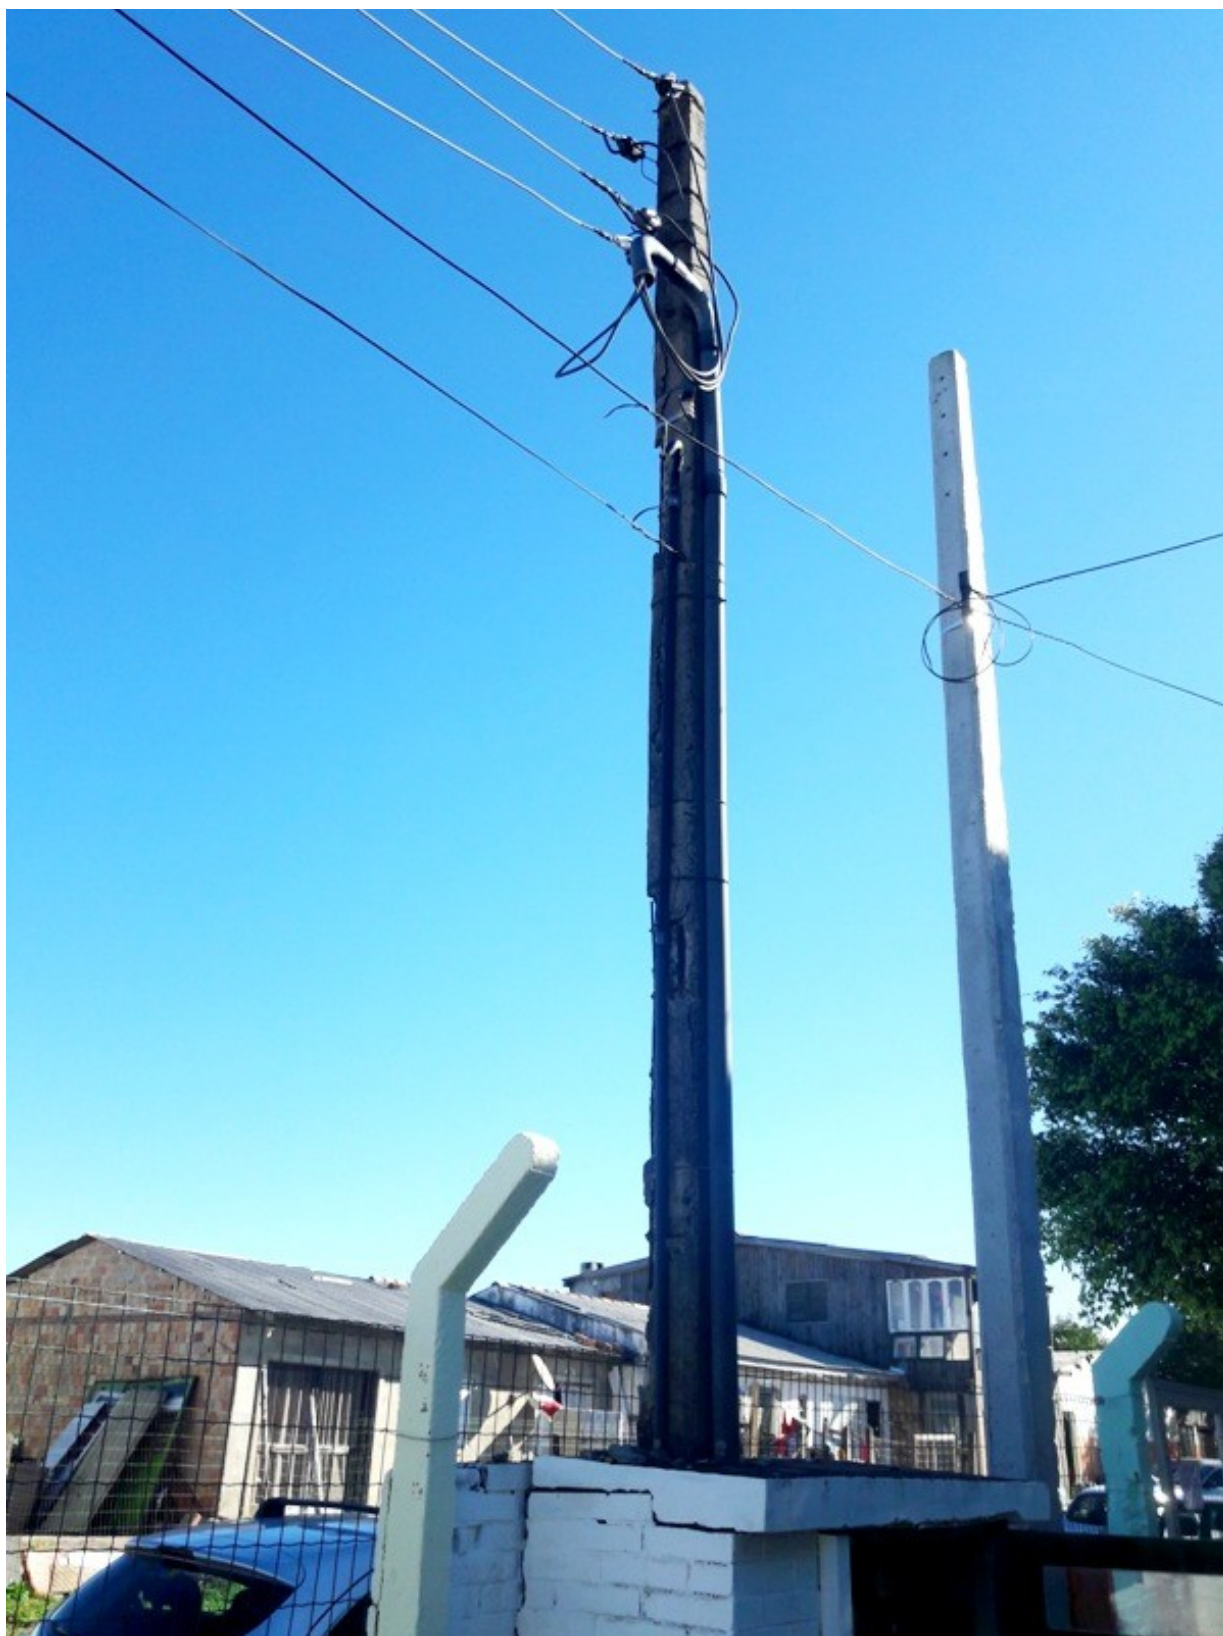
**FOTO 5:** MOSTRA QUE O POSTE DA ESCOLA ESTA TOTALMENTE CONDENADO.

ACONSELHO A SUBSTITUIÇÃO IMEDIATA DE TODA A ENTRADA ELÉTRICA, ADEQUANDO SUA INSTALAÇÃO CONFORME OS DADOS DESTE ESTUDO.

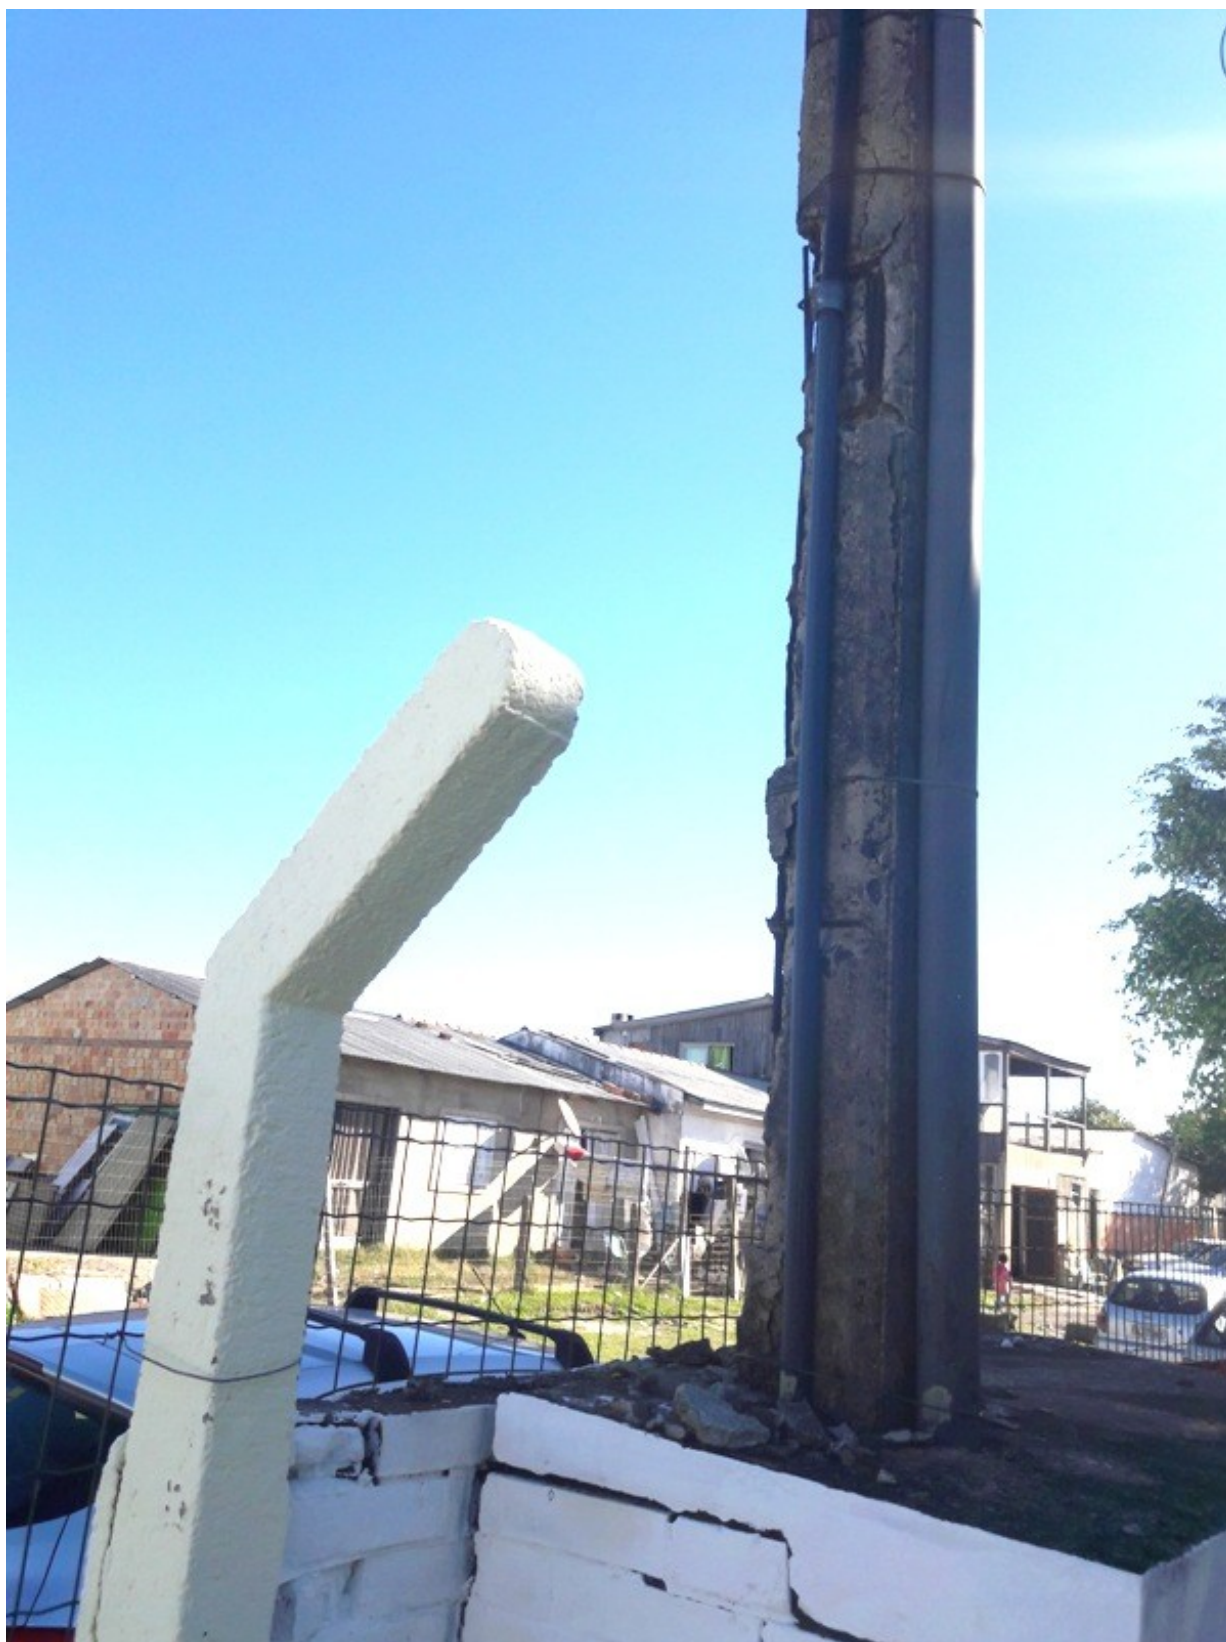
**FOTO 6:** (DETALHE DA FOTO 5) MOSTRA DIVERSAS RACHADURAS NO POSTE, REPRESENTANDO UM ENORME PERIGO DE CAIR E MACHUCAR OS ALUNOS OU ALGUÉM QUE ESTEJA POR PERTO, ALEM DO FATO QUE PODE PROVOCAR CHOQUES ELÉTRICOS E CURTO CIRCUITOS PODENDO DAR ORIGEM A UM INCENDIO.

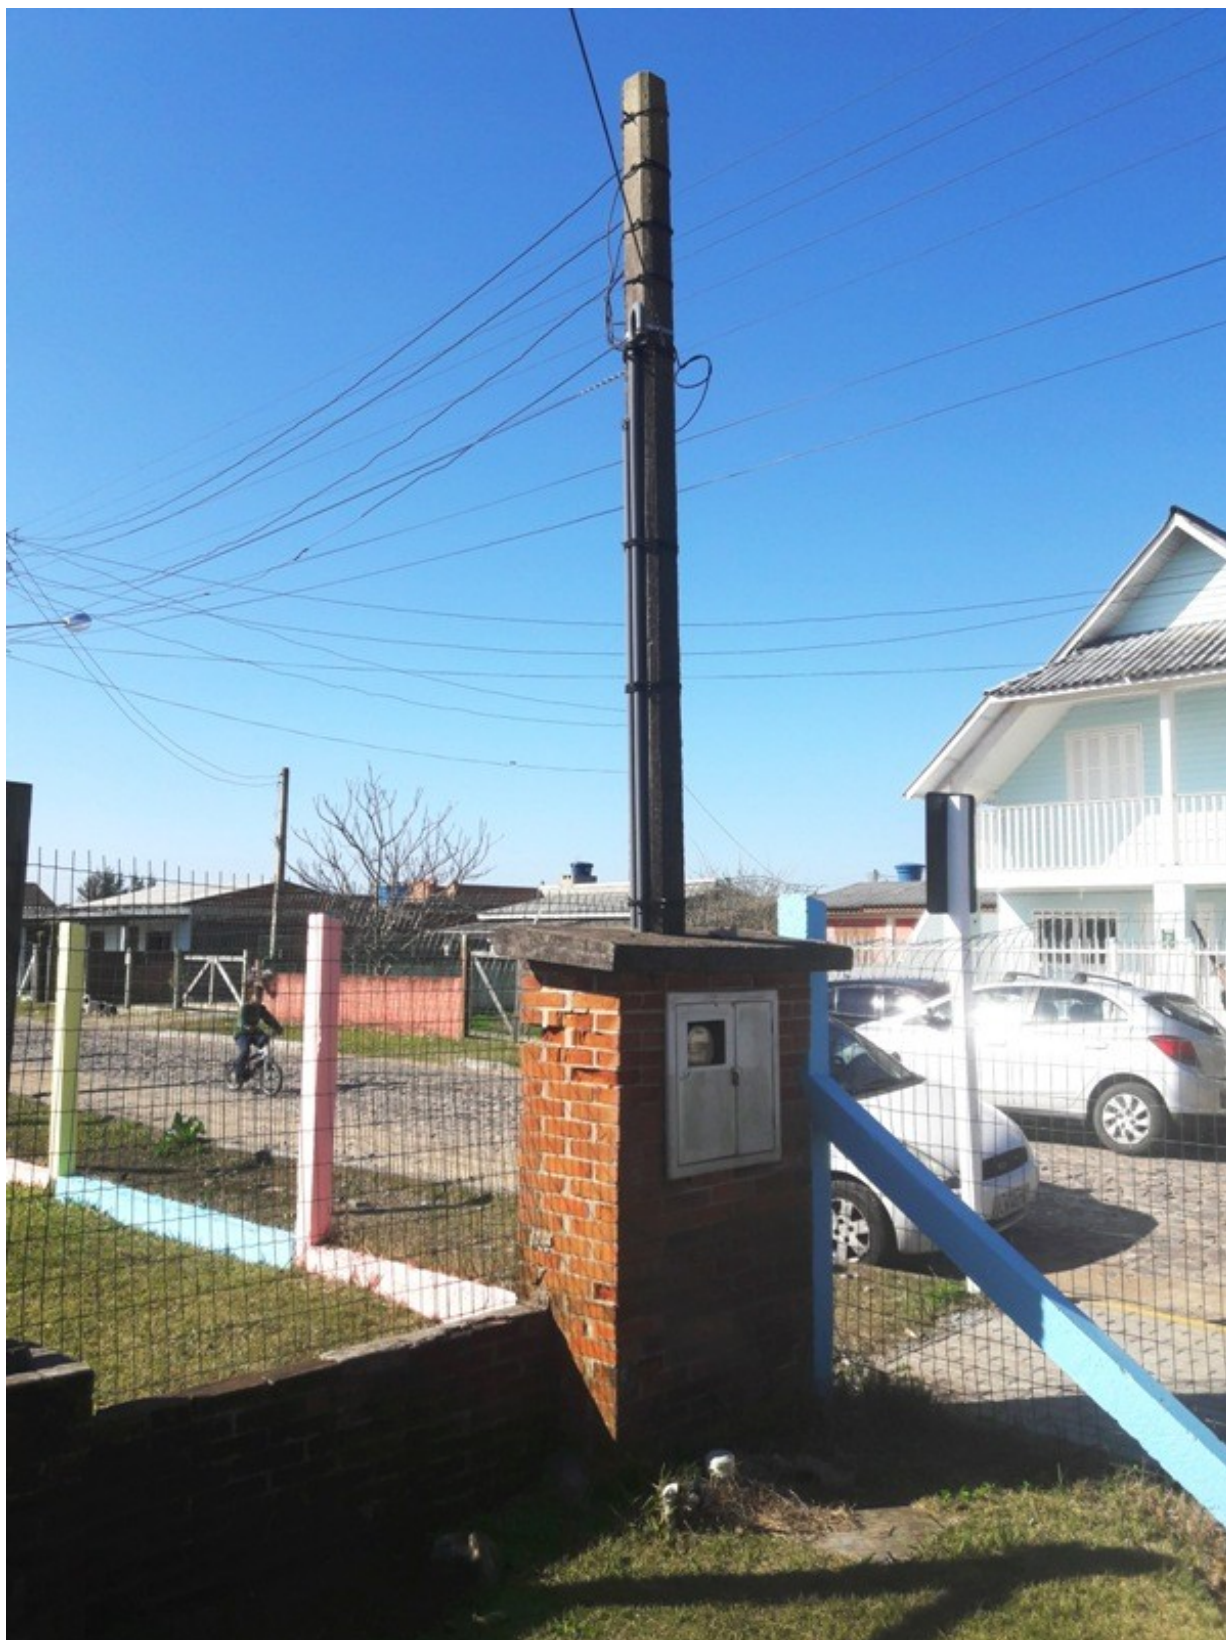
**FOTO 7:** MOSTRA A ENTRADA DE ENERGIA DO COLÉGIO EM BOM ESTADO FÍSICO DE CONSERVAÇÃO, MAS COMO PODEMOS VERIFICAR NO CÁLCULO DE DEMANDA ACIMA, TEREMOS DE TROCAR O TIPO DE FORNECIMENTO DE ENERGIA, PARA POSSIBILITAR A LIGAÇÃO DOS ONDICONADORES DE AR EXTRAS COM SEGURANÇA E DENTRO DAS NORMAS.

INSTALAÇÃO DE ENTRADA PADRÃO DE ENERGIA INDIVIDUAL DE FORNECIMENTO TIPO C6, MEDIÇÃO INDIRETA.

**DISJUNTOR A SER INSTALADO:** 3 X 100 A

**RAMAL DE ENTRADA:** 4 # 35 mm<sup>2</sup> - 750V

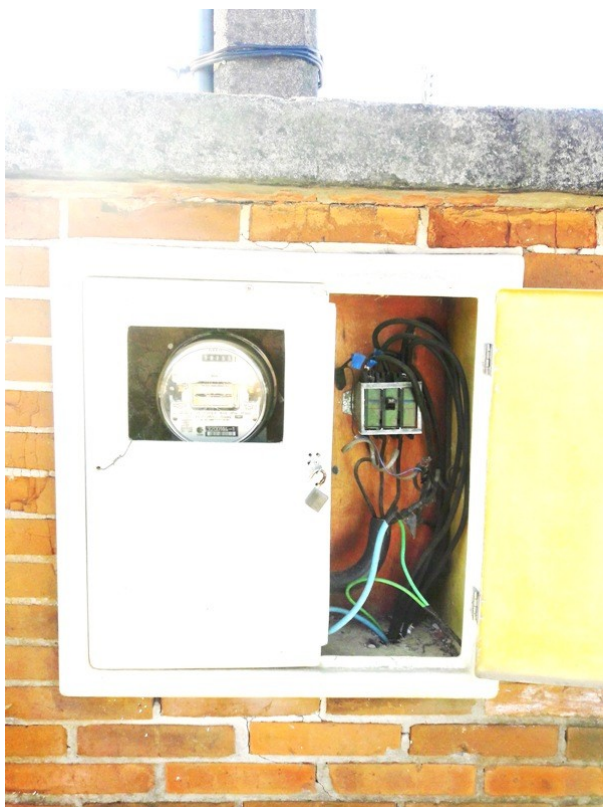
**FOTOS 7e 8:** MOSTRA EM DETALHE AS LIGAÇÕES DOS CABOS NO DISJUNTOR QUE ESTÃO IRREGULARES, DEVENDO SER USADO CONECTORES OU BARRAMENTO AUXILIAR, PARA EVITAR MAL CONTATO, E TAMBEM COM O ACRÉSCIMO FUTURO DE CARGA DEVIDO AOS NOVOS CONDICIONADORES DE AR A SEREM INSTALADOS, A ENTRADA DE ENERGIA TERÁ QUE SER RE - DIMENSIONADA .
